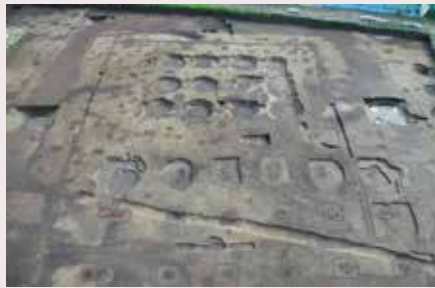
大きな溝と材木堀で嚴重に囲まれた倉庫が発見されています。古代の役所には、その地域の税を納めた「^{しょうそう}正倉」がありました。牡鹿郡内から集めた税（稲など）を納めていたのでしょう。

材木堀と溝に囲まれた倉庫

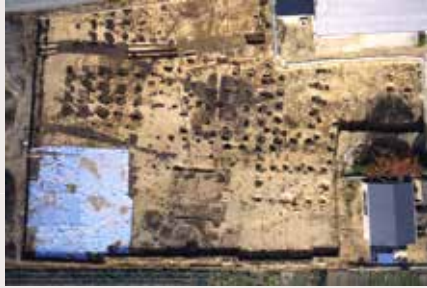
東西約 110 m、南北約 60 m の院で、内部からは 30 棟以上の建物が見つっています。院内や周辺から「^{とねり}舎人」「^{おのねり}牡舎人」と刻書された土器がまとめて出土していることから、当時舎人（貴族の警備や雑用に従事した人）として都に出仕していた丸子・道嶋氏の居宅（館）だったと考えられます。また、院の南西隅には八脚門があり、その南には南北に 200 m 以上も続く運河も発見されています。

建物跡

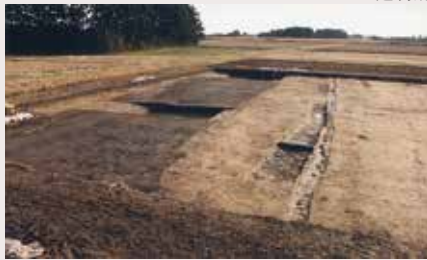
運河跡

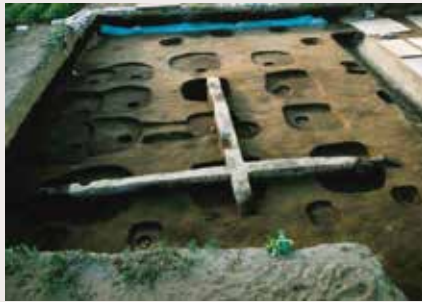
館院1地区と同規模の院で、建物の配置も似ています。内部からは南面に廂を持つ 5 間×3 間の大型建物（およそ 84 m²）や倉庫、竪穴建物などがみつっています。館院1地区よりも大型の建物が多く、中には地面を粘土で整地しているものもあります。居宅（館）の可能性が考えられます。

整地された建物の基礎

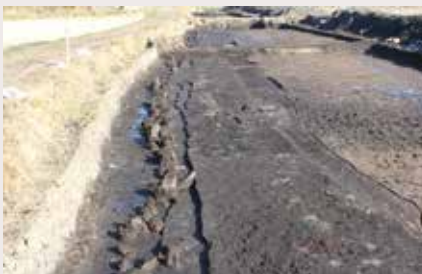
遺跡の南東辺で材木堀と大溝が見つっています。また、東辺でも材木堀が発見されています。材木堀は木材を隙間なく並べて、蝦夷や外敵からの攻撃に備えた軍事的な施設で、ほぼ同じ場所で造り替えられていることから、重要な施設だったことがわかります。

南東辺の材木堀と大溝の跡
